DANGER ALERTE

LA DÉFAILLANCE DES FREINS D'UNE GRUE MOBILE ENTRAÎNE UN QUASI-ACCIDENT

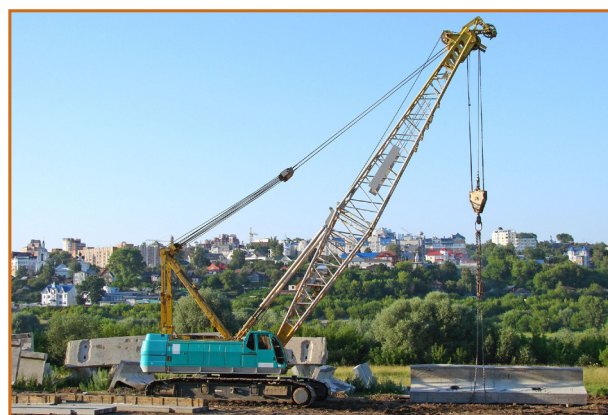
Une grue mobile d'une capacité de 125 tonnes soulevait une poutre d'une longueur de 60 pieds et d'un poids de 25 tonnes qui se trouvait sur une remorque et qu'on voulait placer sur une butée. Le conducteur de la grue n'a eu aucune difficulté à effectuer les deux premières étapes de la séquence. Après avoir baissé la flèche, il a replacé les commandes en position neutre. Les freins ne se sont pas engagés comme prévu et la charge est tombée au sol. Aucun travailleur n'a été blessé au moment de l'incident.

Les employeurs, ainsi que les propriétaires et conducteurs de grues mobiles doivent être vigilants en utilisant un appareil de levage muni de freins à bande tambour. Voici des causes possibles d'une défaillance de freins :

Température : Une baisse considérable de température peut entraîner un léger rétrécissement de la bande des freins. Lorsque la tolérance de l'écart établie est trop basse, tout rétrécissement pourrait causer les pièces de saisir.

Humidité : Une humidité excessive sur le frein à tambour peut causer les freins de glisser. De plus, toute humidité entre le levier et l'axe peut geler par temps froids, et faire glisser les freins.

Corrosion : De la corrosion peut s'accumuler sur les faces d'accouplement et nuire au bon fonctionnement des freins.

Lubrification : En raison du mouvement minimal du levier, il serait difficile pour la graisse appliquée à partir du raccord de lubrifier la circonférence entière de l'axe, selon la spécification de conception du fabricant.

Usure de la garniture de frein : Les réglages des freins doivent être vérifiés de façon périodique en fonction de l'usage de la grue. Même une usure de 0,002 po au niveau de la garniture de frein peut aggraver les effets du manque de mouvement du levier.

- En effectuant des travaux d'entretien préventif sur l'équipement, enlever la goupille au bout de la tige et la faire tourner pour confirmer qu'elle tourne librement. On peut donc assurer que le levier tourne librement sans dérégler la bande.

- Entailler la surface interne du levier pour faciliter une meilleure distribution de la graisse. Le fabricant doit concevoir et approuver toute modification apportée à la grue.

- Installer une ligne de graisse à un endroit où l'on peut accéder le raccord plus facilement. Il faut prendre des précautions pour assurer de ne pas appliquer trop de graisse. Encore une fois, le fabricant doit approuver toute modification.

- Installer un sécheur d'air sur le système pneumatique pour éliminer la possibilité d'une accumulation de condensation dans les conduites d'air pendant le fonctionnement par temps froids.

- On peut se servir de silicone pour sceller toute ouverture qui aurait pu laisser de l'humidité pénétrer dans le système.
- Les couvre-freins peuvent être modifiés pour les rendre plus facilement et plus rapidement accessibles afin de vérifier l'humidité pendant des conditions défavorables.

- Communiquer avec les fabricants de grues périodiquement (à tous les six mois, par exemple) pour se renseigner sur des améliorations aux unités, des mises à jour ou des modifications. On devrait également s'informer sur tout accident ou quasi-accident signalé récemment.
