DANGER ALERTE

UN CROCHET CASSE UNE FENÊTRE POUR ENSUITE FRAPPER UN TRAVAILLEUR

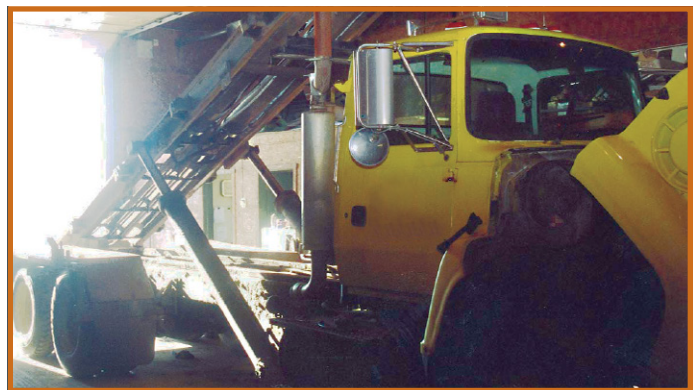
Un câble du treuil était monté sur le camion, mais n'était pas assez long pour atteindre le contenant. Le conducteur s'est servi d'une chaîne munie d'un petit crochet de 8 mm (5/16 po) pour tirer le contenant. Il l'a placée entre le contenant et le crochet au bout du câble capable de soulever 7,5 tonnes. Lorsque le contenant était sur le bord de la plate-forme de l'autre camion, le conducteur a essayé de le tirer pour le placer sur son camion.

Puisque la plate-forme du camion n'était pas suffisamment inclinée pour permettre au contenant de rouler sur la plate-forme de son camion de façon appropriée, le contenant est resté pris contre la partie arrière de la plate-forme. Le treuil a continué de tirer, mais le contenant n'a pas bougé et le petit crochet sur la chaîne s'est cassé. Le crochet capable de soulever 7,5 tonnes et le câble du treuil sont revenus brusquement vers la fenêtre arrière de la cabine, où le conducteur faisait face à l'arrière pour observer l'opération. Le crochet est passé par la fenêtre, frappant le conducteur au front.

- Ne jamais se servir d'une chaîne, d'une corde ou de tout autre dispositif de connexion entre le câble d'un treuil et le contenant.
- Le crochet du câble d'un treuil doit être muni d'un verrou de sécurité pour empêcher le crochet de se décrocher.
- La plate-forme du camion doit être inclinée conformément aux directives du fabricant pour assurer que l'opération est effectuée en toute sécurité.
- La fenêtre arrière du camion devrait avoir une protection adéquate comme un écran, un protecteur, une grille, un déflecteur ou un garde-corps pour protéger le conducteur contre tout objet volant ou objet qui pourrait pénétrer dans la cabine.
